지역 치안 안전 데이터 분석

주제: 충남/세종/대전 지역 교통사고 분석 및 예측

팀명: Accident Free

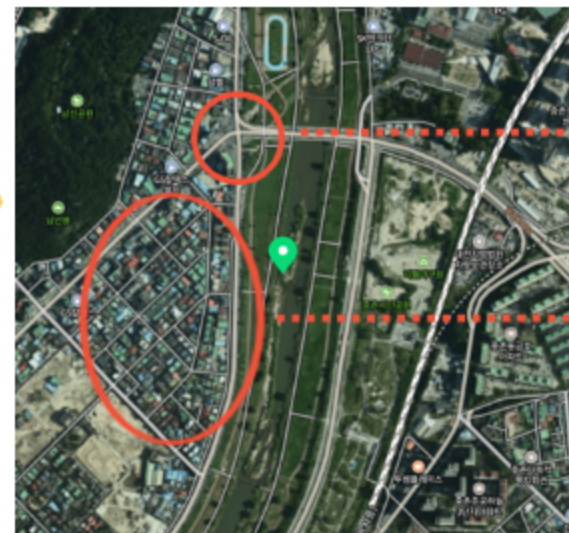
대전 서구 용문동 일대

해당 격자의 교통 사건 다발 원인

- 01. 남선공원 네거리
- 02. 주정차로 도로가 좁은 빌라 단지

해당 격자의 약 2년간 교통 사건수
8065건

충남/대전/세종 전 지역을
통틀어 **최대 사건수**

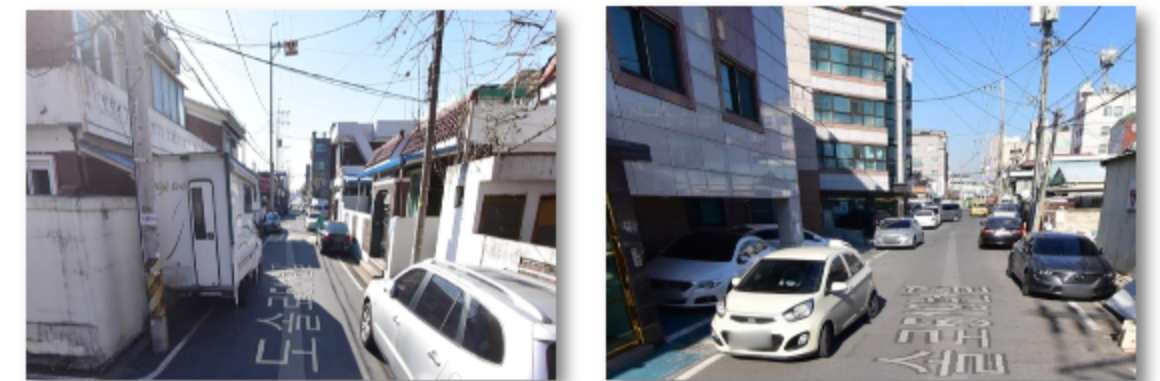
빌라 주거 단지가 밀집된 지역
좁은 골목길에 많은 차들이 주차되어 있어
통행에 어려울 수 있음

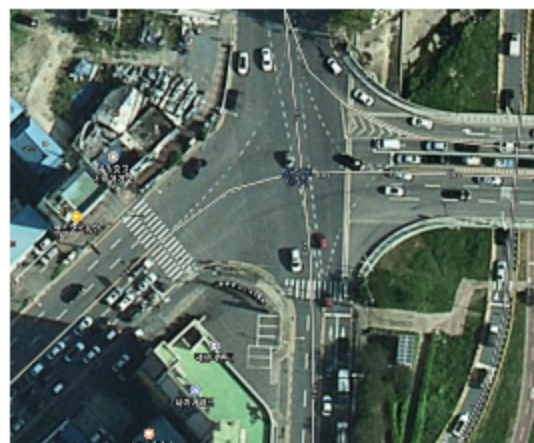
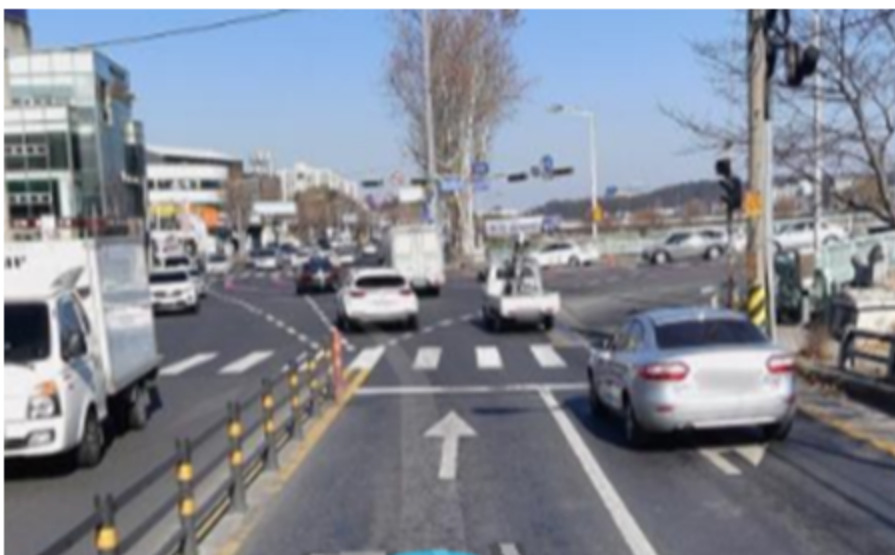
01. 남선공원 네거리

도마네거리에서 남선공원네거리 사이 도로와 교차로의 폭이
최소 2차로부터 최대 8차로까지 매우 불규칙

교통난 가중

남선공원 네거리 사고 유발 요소

1. 유동로에서 도산로 방향 좌회전 불가

but. 교차로 신호등에만 좌회전 불가 표시판 존재
→ 운전자 혼선 발생 가능

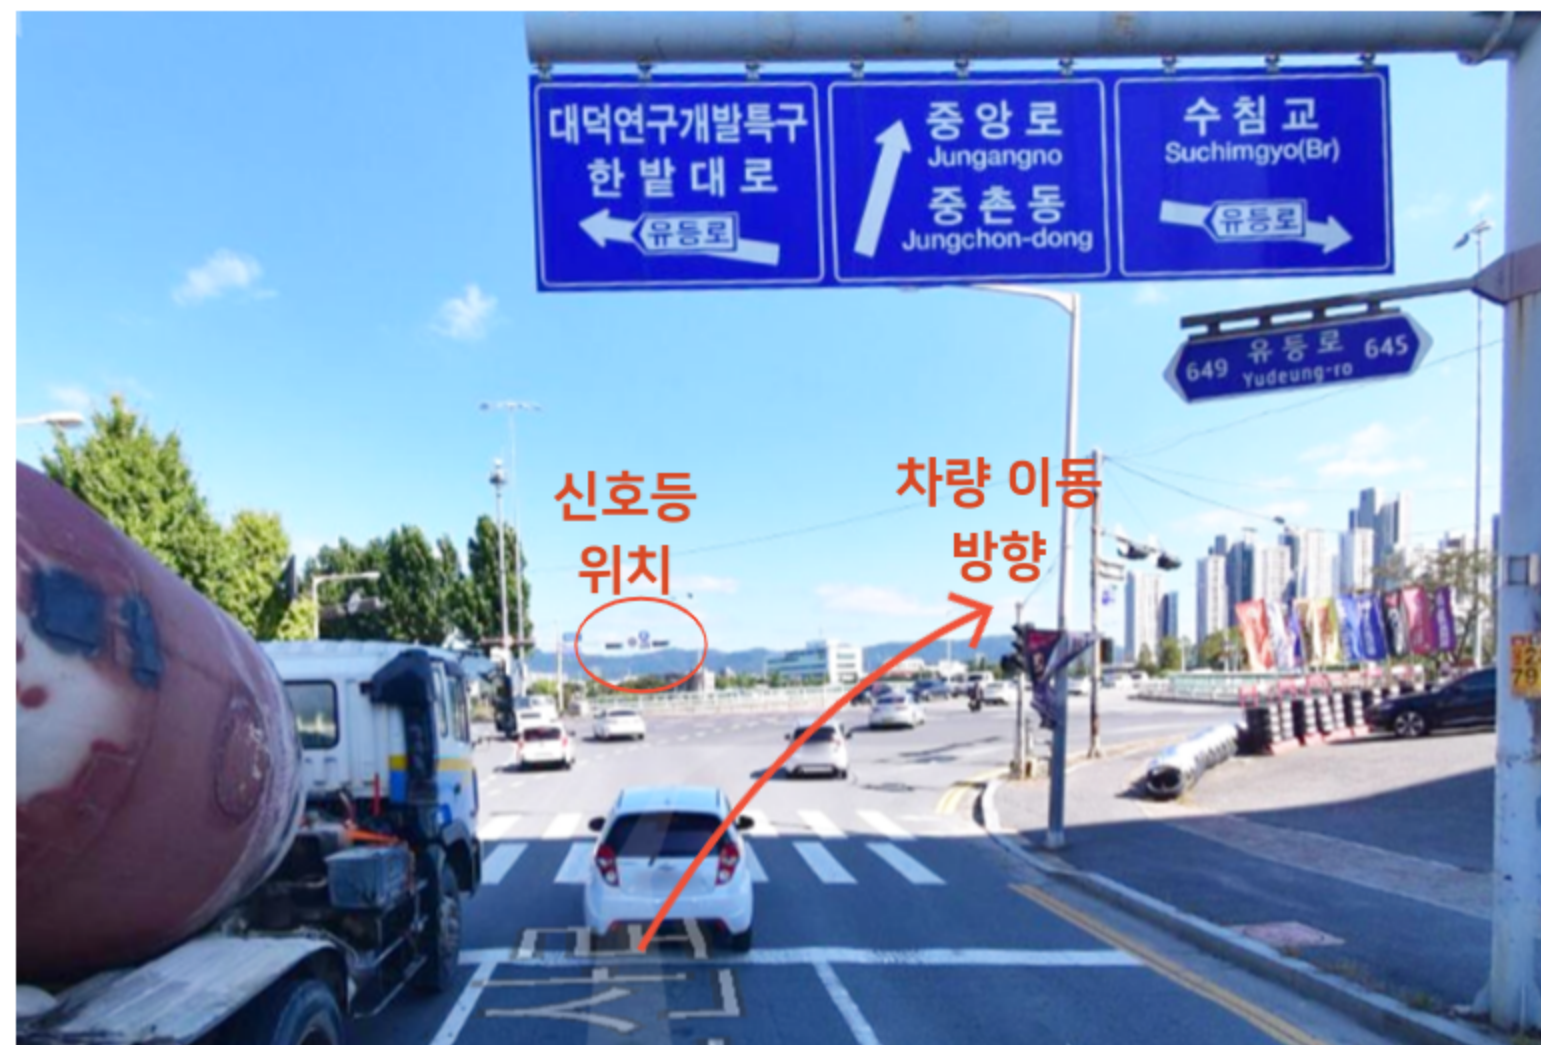
01. 남선공원 네거리

남선공원 네거리 사고 유발 요소

2. 용문교 방향 도산로 신호등이 정지선과 너무 먼 곳에 하나만 존재
→ 운전자가 신호등을 못 볼 가능성
3. 용문교 방향 직진할 때, 차량 이동 방향과 반대 위치에 신호등이 존재
→ 반대편 차로에 신호등이 있기 때문에 시야 확보 어려움, 혼선 발생 가능

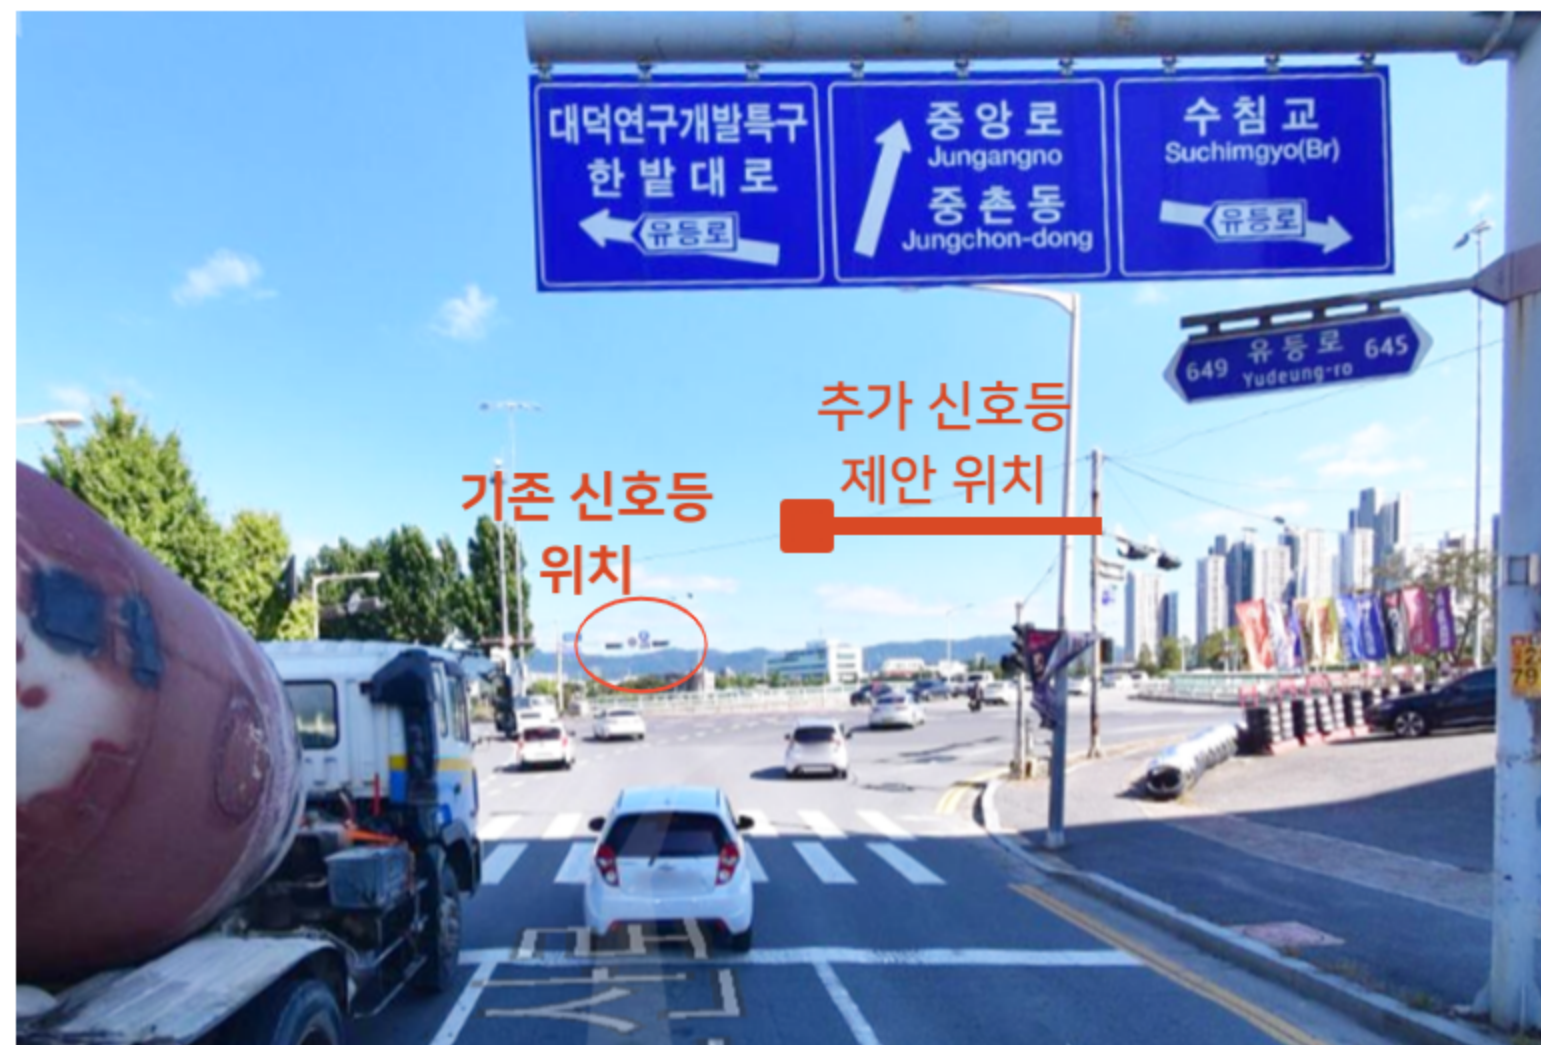
01. 남선공원 네거리

남선공원 네거리 사고 유발 요소 제거 방안

1. 유동로에서 도산로 방향 좌회전 불가 표시를 교차로 진입하기 전 도로에 추가 표시
→ 운전자가 사전에 인지할 수 있도록 함
2. 용문교 방향 신호등을 운전자가 쉽게 볼 수 있도록 우측 도산로 신호등에 추가 설치 (왼쪽 사진 참고)
→ 기존 신호등과 달리, 정지선과 거리가 멀지 않고 차량 이동 방향과 동일하여 시야 확보 가능
또한, 기존 우측 도산로 신호등에 추가 설치하는 것이기 때문에 전력 공급 문제 최소화

1. 유동로에서 도산로 방향 좌회전 불가 표시를 교차로 진입하기 전 도로에 추가 표시
2. 용문교 방향 신호등을 운전자가 쉽게 볼 수 있도록 우측 도산로 신호등에 추가 설치

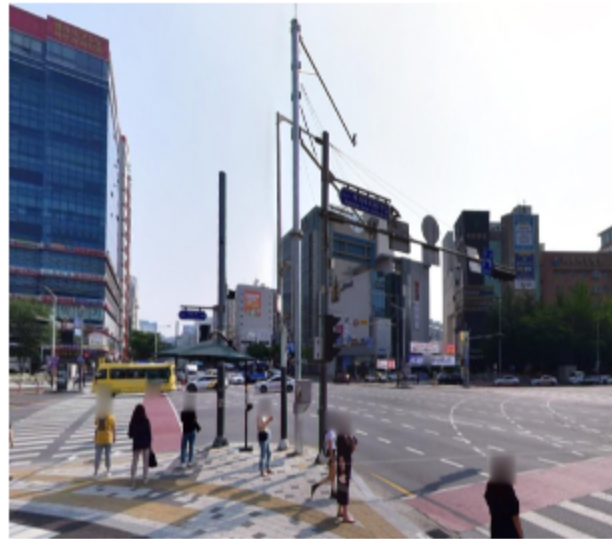
Top 2.
대전 서구 둔산동
큰마을 네거리 인근

해당 격자에는 대덕특구와 도심을 남북축으로 연결하는 주요 교차로인 큰마을 네거리가 있고,
인근에는 갤러리아 백화점, 상업시설, 행정기관이 밀집되어 있음
→ 통행량과 유동인구가 많은 지역에서 음주운전 사건이 다수 발생하므로
음주운전 단속 강화 및 예방 활동 필요

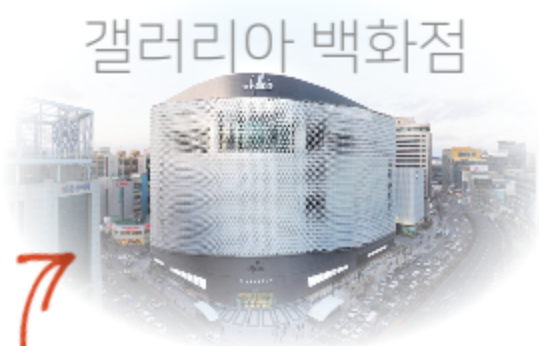
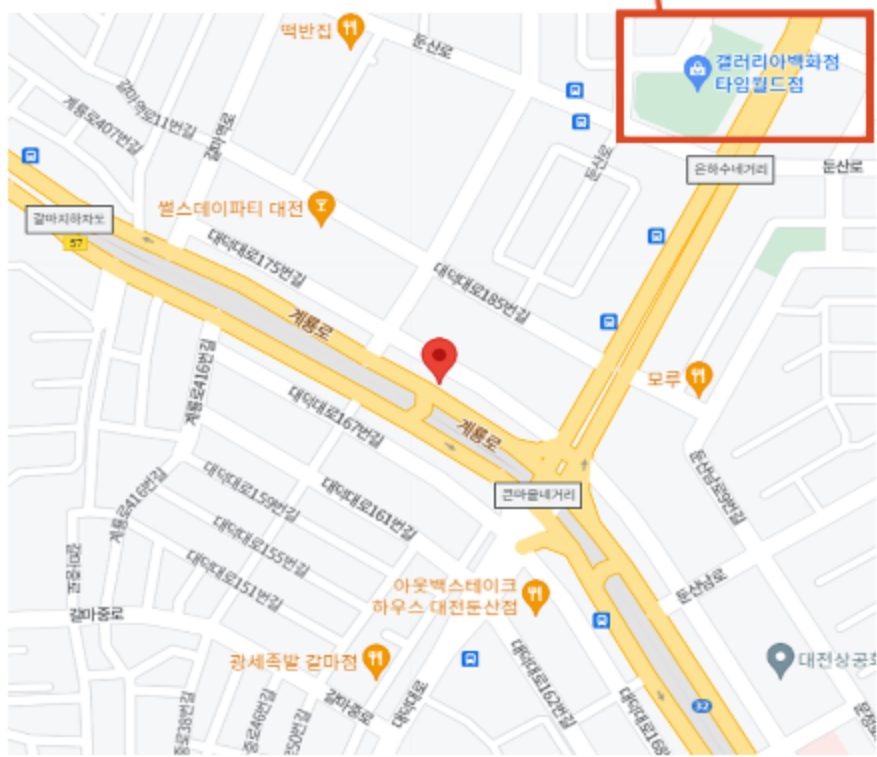
대전 지역 음주운전 사건수

해당 격자의 약 2년간 음주운전 사건수
560건

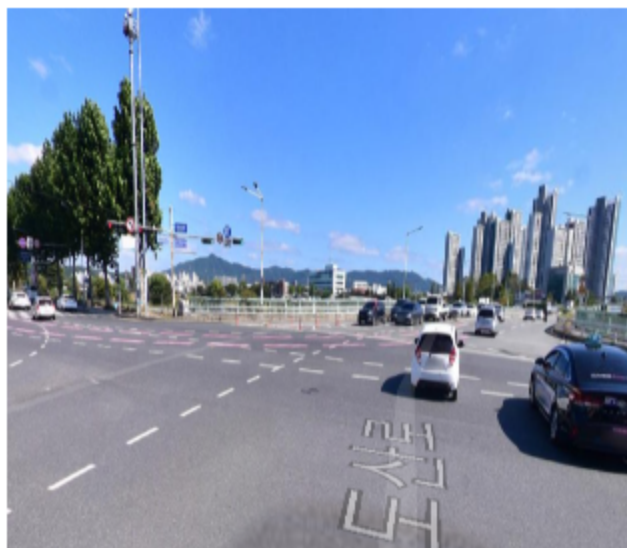
대전 서구 용문동
남선공원 네거리 인근

교통불편 신고가 많이 접수된 지역의
교통 흐름 및 도로 시설 개선 필요

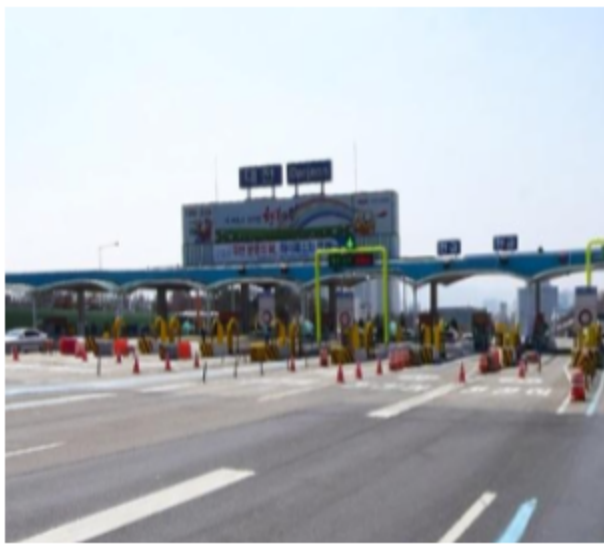
대전 경부고속도로
대전IC 인근

전체 교통사건 빈도가 높지 않았던 고속도로 IC 인근에서 추석 연휴에 많은 교통사건 발생
추석 연휴에 귀성길 행렬로 인해 통행량이 많은 경부고속도로 대전IC, 서해안고속도로 송악IC 등 에서
교통사건 빈번 → 추석 연휴에 고속도로 IC 인근 교통 관리 필요

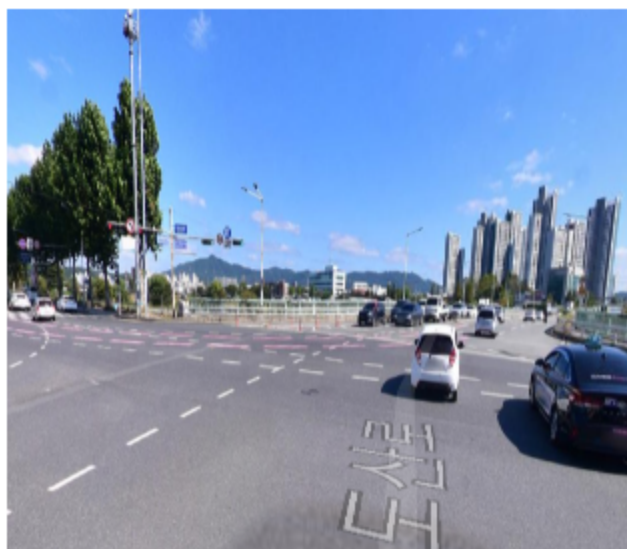
대전 서구 용문동
남선공원 네거리 인근

기존에 사건이 빈번한 지역에서 설연휴 기간에도 많은 사건 발생
설연휴에 백화점, 역 인근에서 특별 교통 관리 필요
